Information :	Amélioration amortisseur de vibrations de torsion
Référence Corteco :	80001103
Référence Origine :	11 23 7 788 611 / 11 23 7 793 593 / 11 23 8 511 371
Constructeur :	BMW
Modèle :	Série 3 / X3 / Série 5 / X5 / Série 6 / ...
Moteur :	Voir détails des applications ci-dessous

Amortisseur de vibrations de torsion BMW avec écran thermique

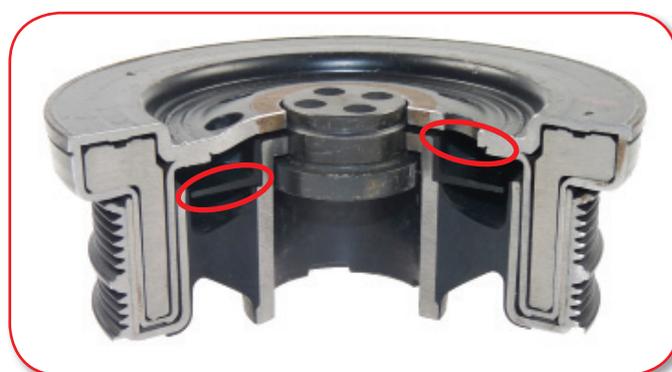
Corteco vous permet d'accéder rapidement aux dernières améliorations de conception OE : La poulie référence 80001103 dispose d'un écran thermique (voir photo ci-dessous). Conçu par le fabricant d'origine, cet écran protège le moteur des défaillances de la première génération de poulies qui ne supportaient pas les hautes températures (dégradation du caoutchouc d'amortissement).

Photo 1: Amortisseur de vibrations de torsion avec écran thermique
